Approcci innovativi ed eco-sostenibili per la gestione del reticolo di bonifica

Gestione di una rete di Bonifica nelle aree interne della Campania e interferenze con i corsi d'acqua naturali l'esperienza del Fiume Tanagro

**CONSORZIO DI BONIFICA INTEGRALE
VALLO DI DIANO E TANAGRO**

LABORATORIO DI GESTIONE E CURA DI UNA RETE IDROGRAFICA MISTA (corsi naturali ed artificiali): Bacino idrografico del Fiume Tanagro

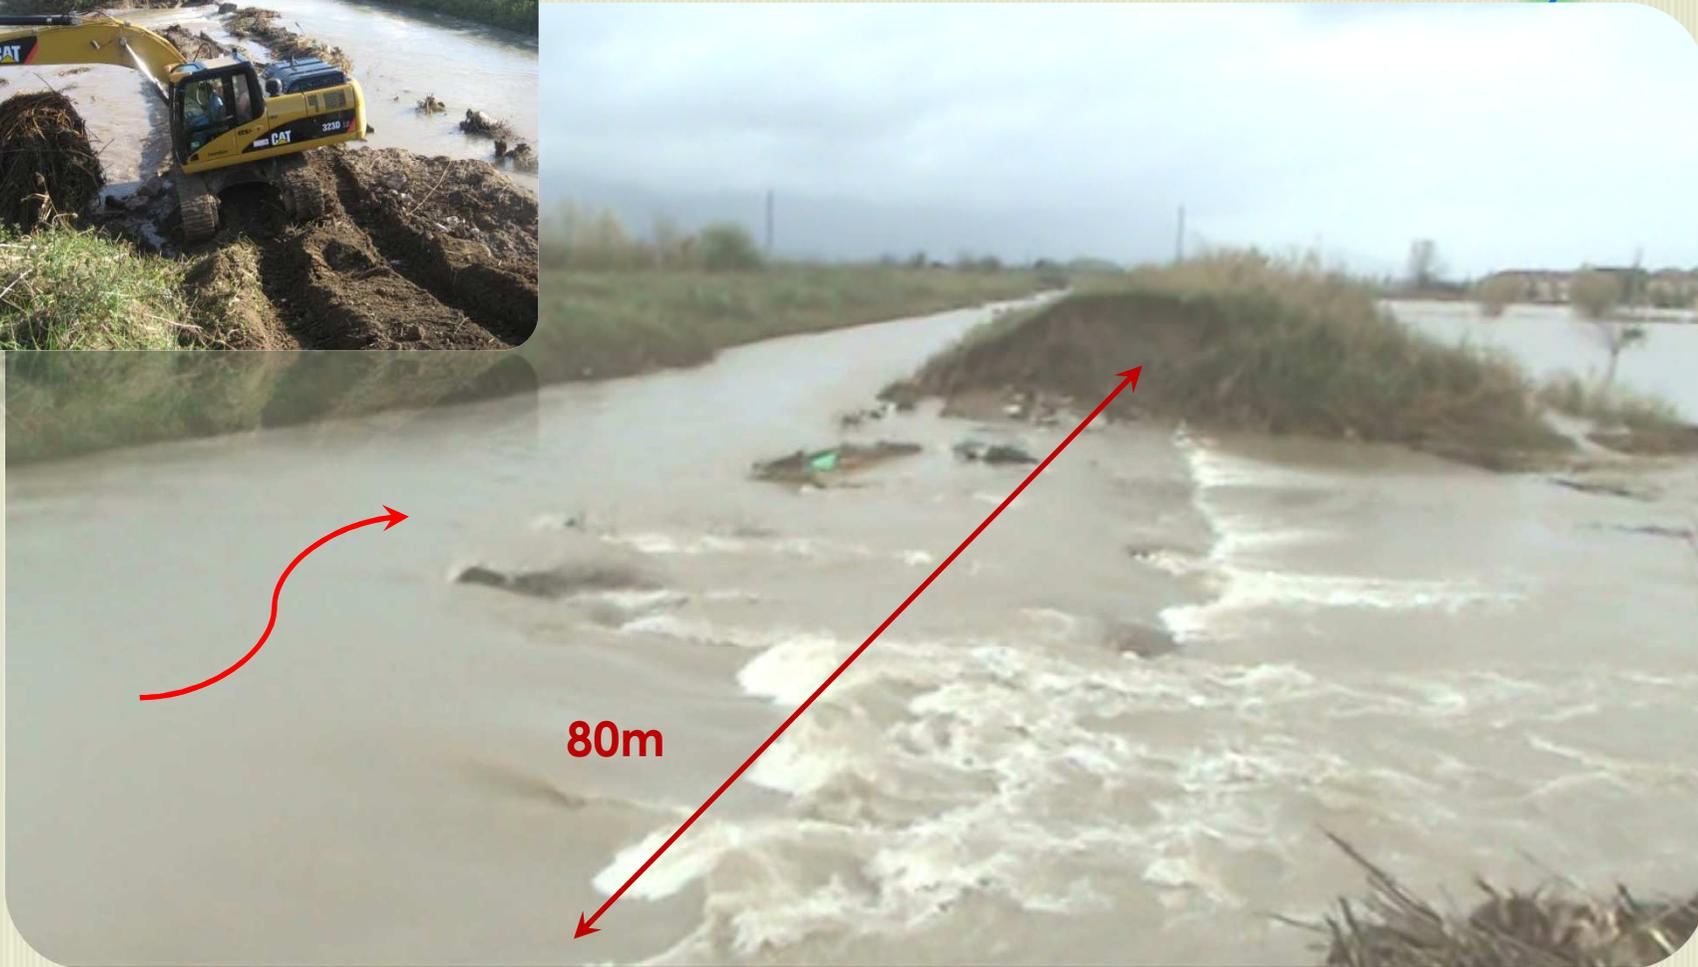
Rottura argine DX del fiume TANAGRO
località ponte San Giovanni - Sala Consilina

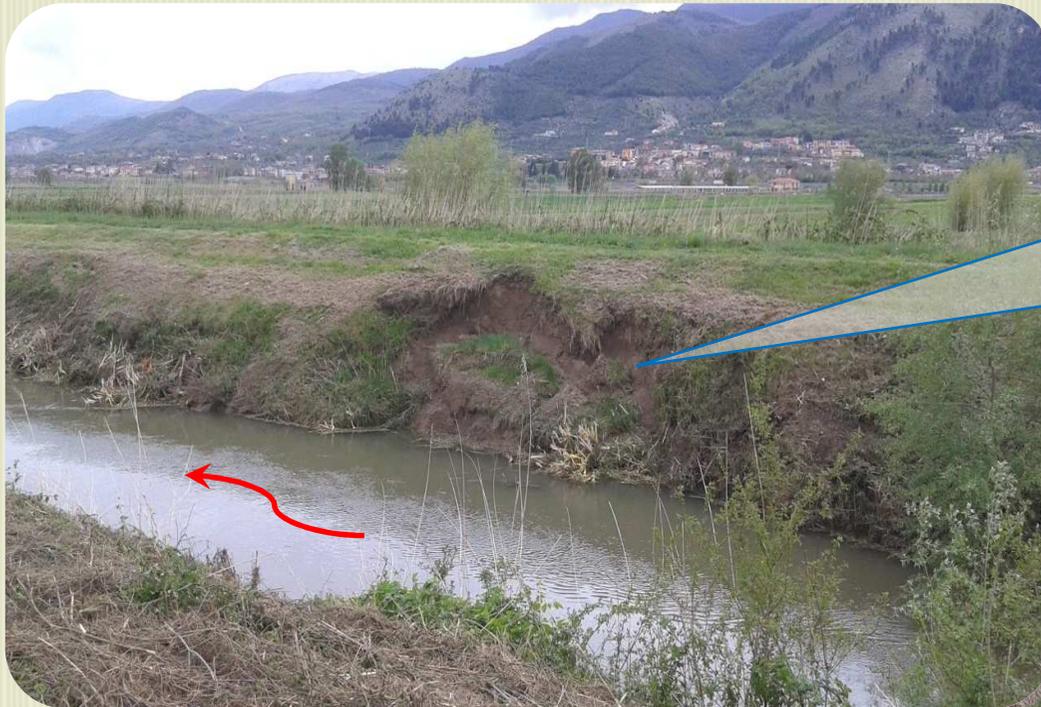
Fenomeno di "local scour" al piede e conseguente instabilità della scarpata interna dell'argine

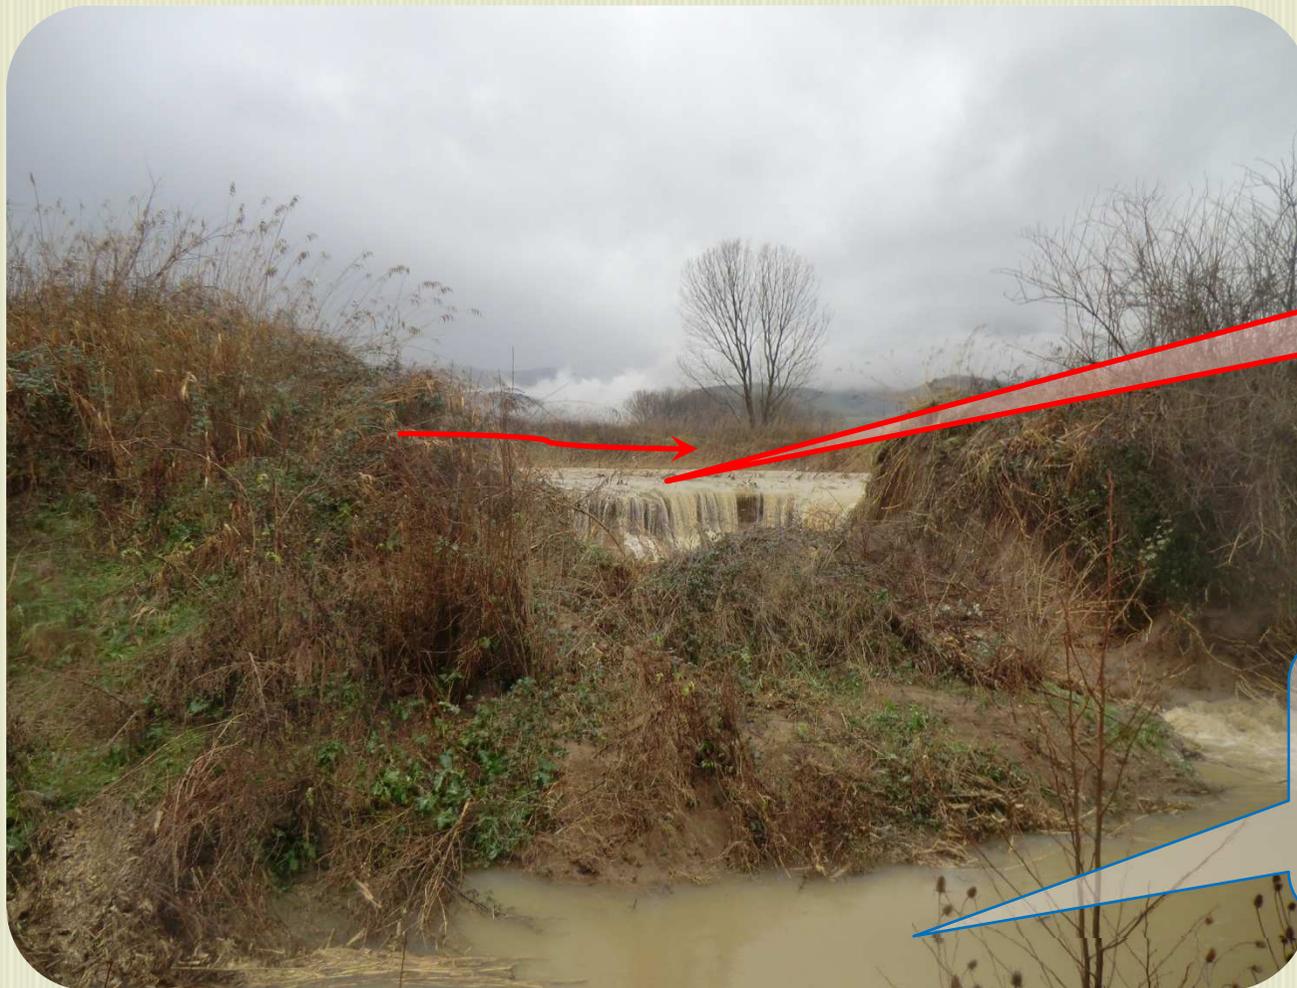
Rottura argine
DX del Fiume
TANAGRO

Canale di bonifica
CONTROFOSSO
DX DEL FIUME
TANAGRO

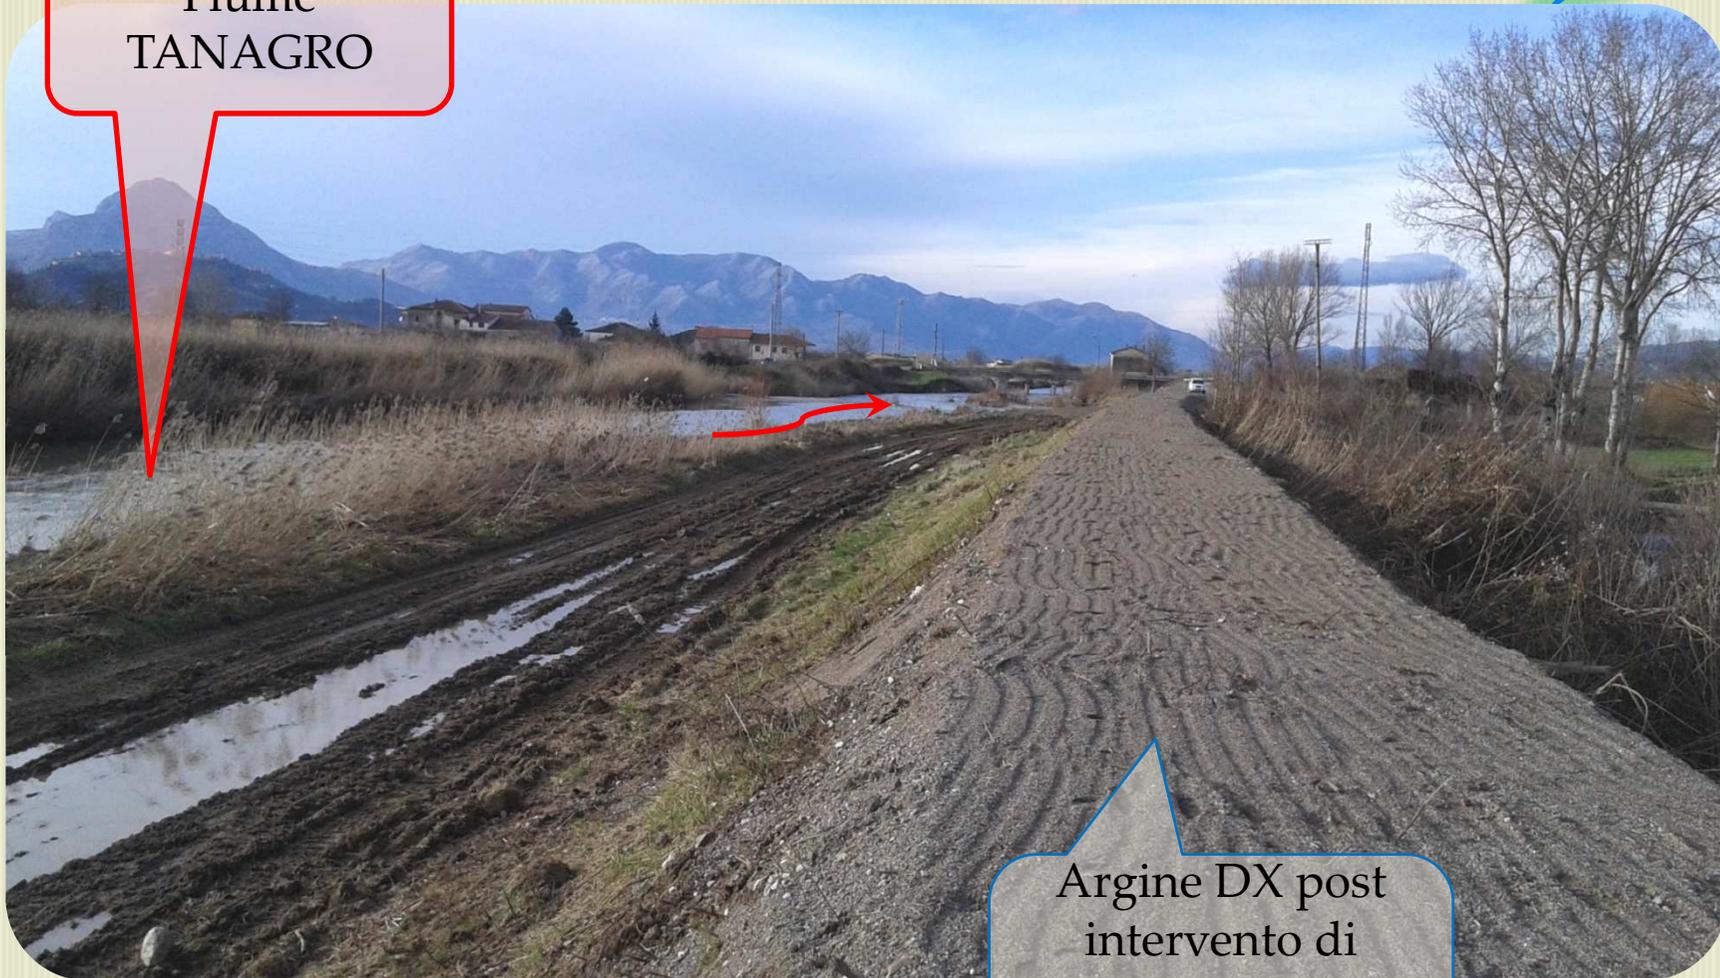
Argine DX post
intervento di
Somma Urgenza
con ricarica
sommità arginale

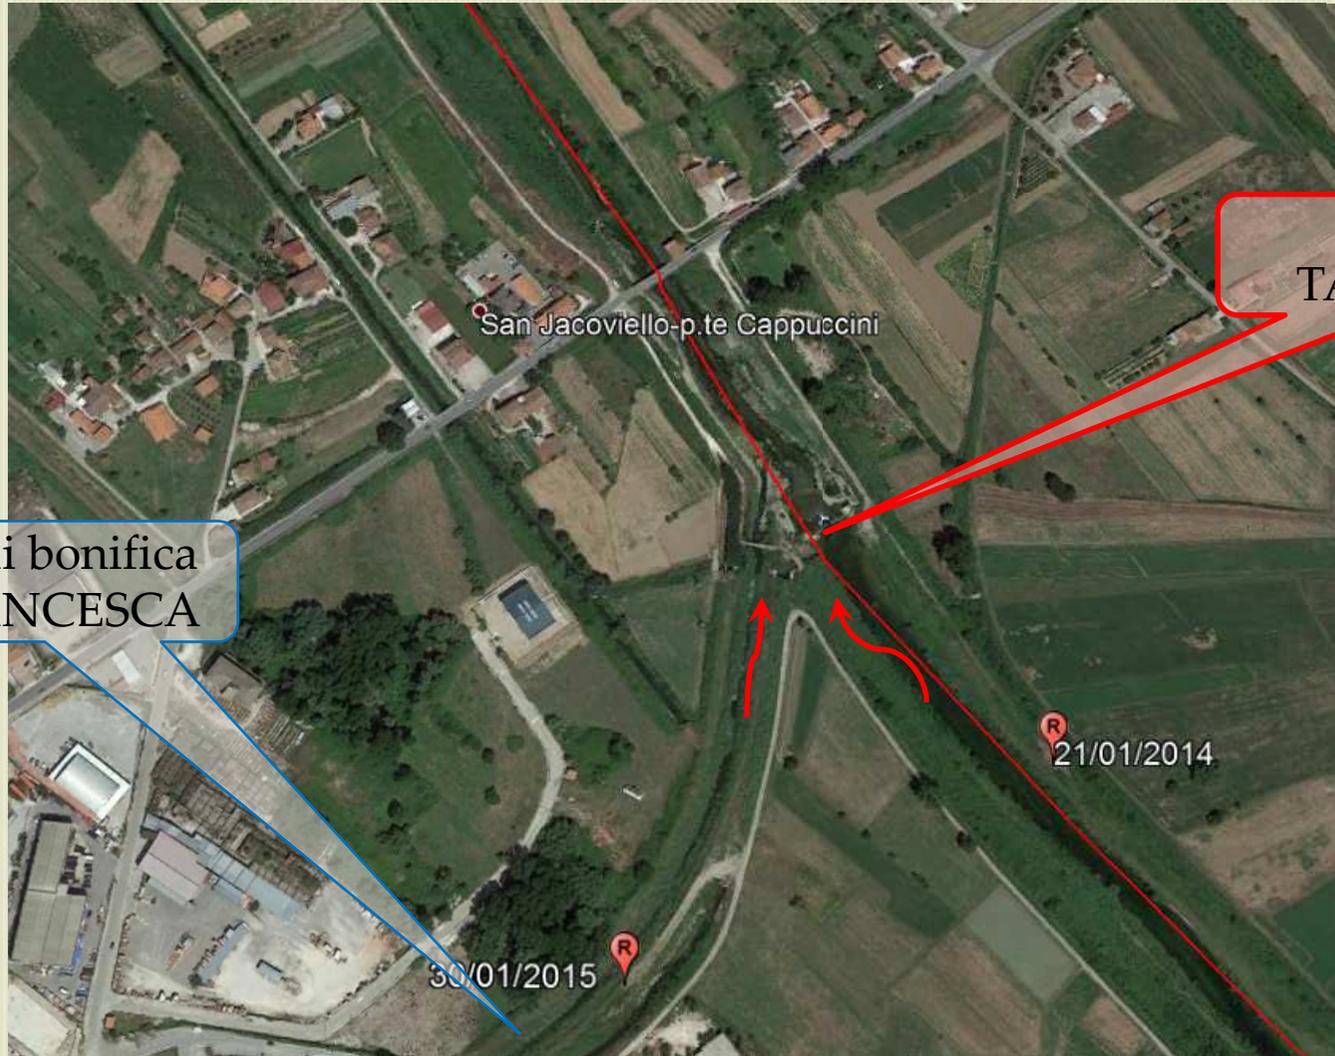
*Rottura dell'argine DX 300m a monte della
confluenza con il fiume Tanagro*

Evento alluvionale del 30 gennaio 2015 - Il fiume Tanagro ha favorito un rigurgito della corrente nel canale Zia Francesca con conseguente sormonto dell'argine DX e successiva rottura.

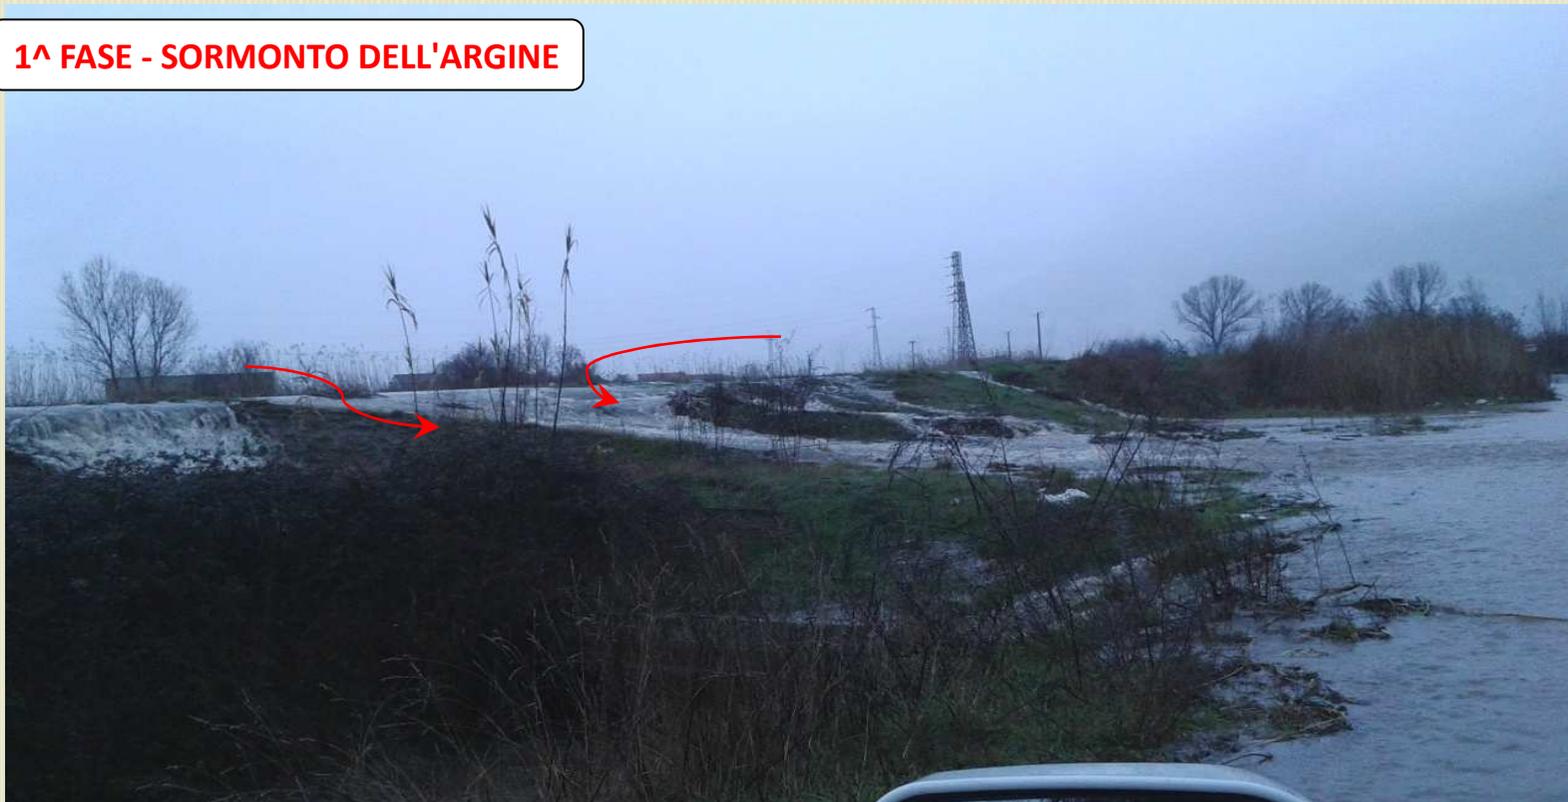
1^ FASE - SORMONTO DELL'ARGINE

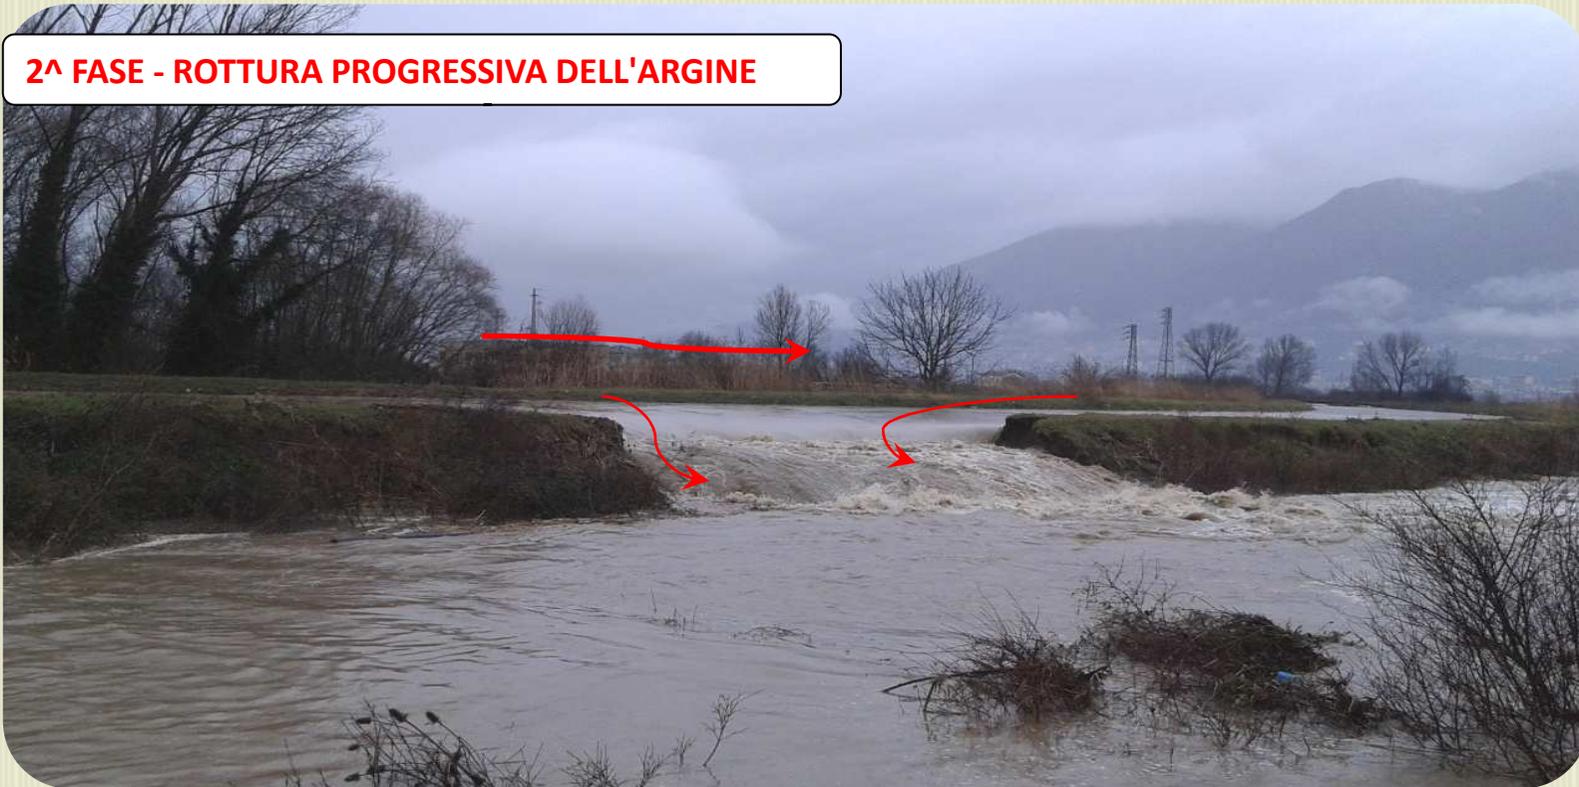
2^ FASE - ROTTURA PROGRESSIVA DELL'ARGINE

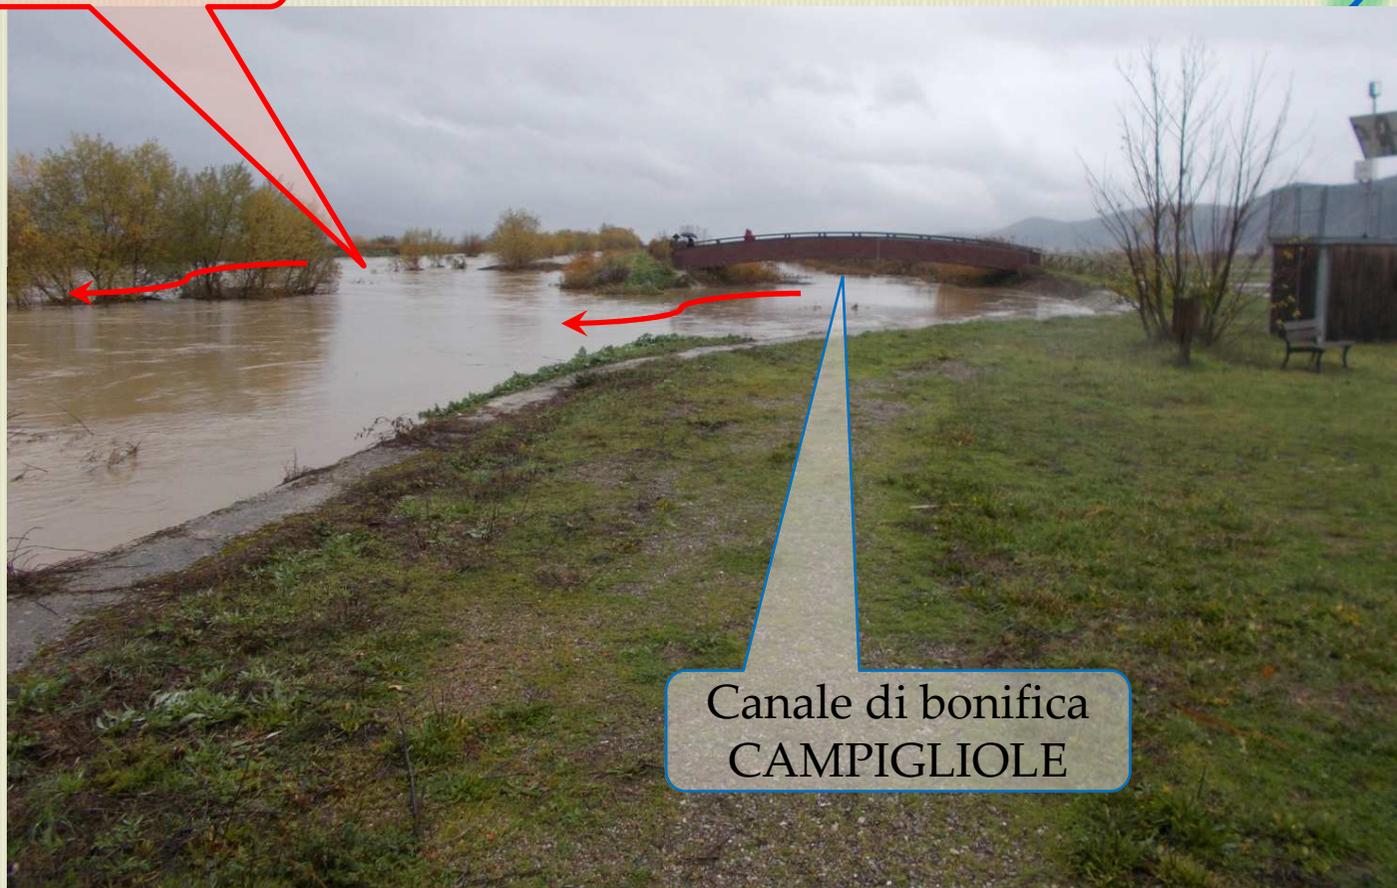
Particolare della confluenza del canale di bonifica
CAMPIGLIOLE nel fiume TANAGRO

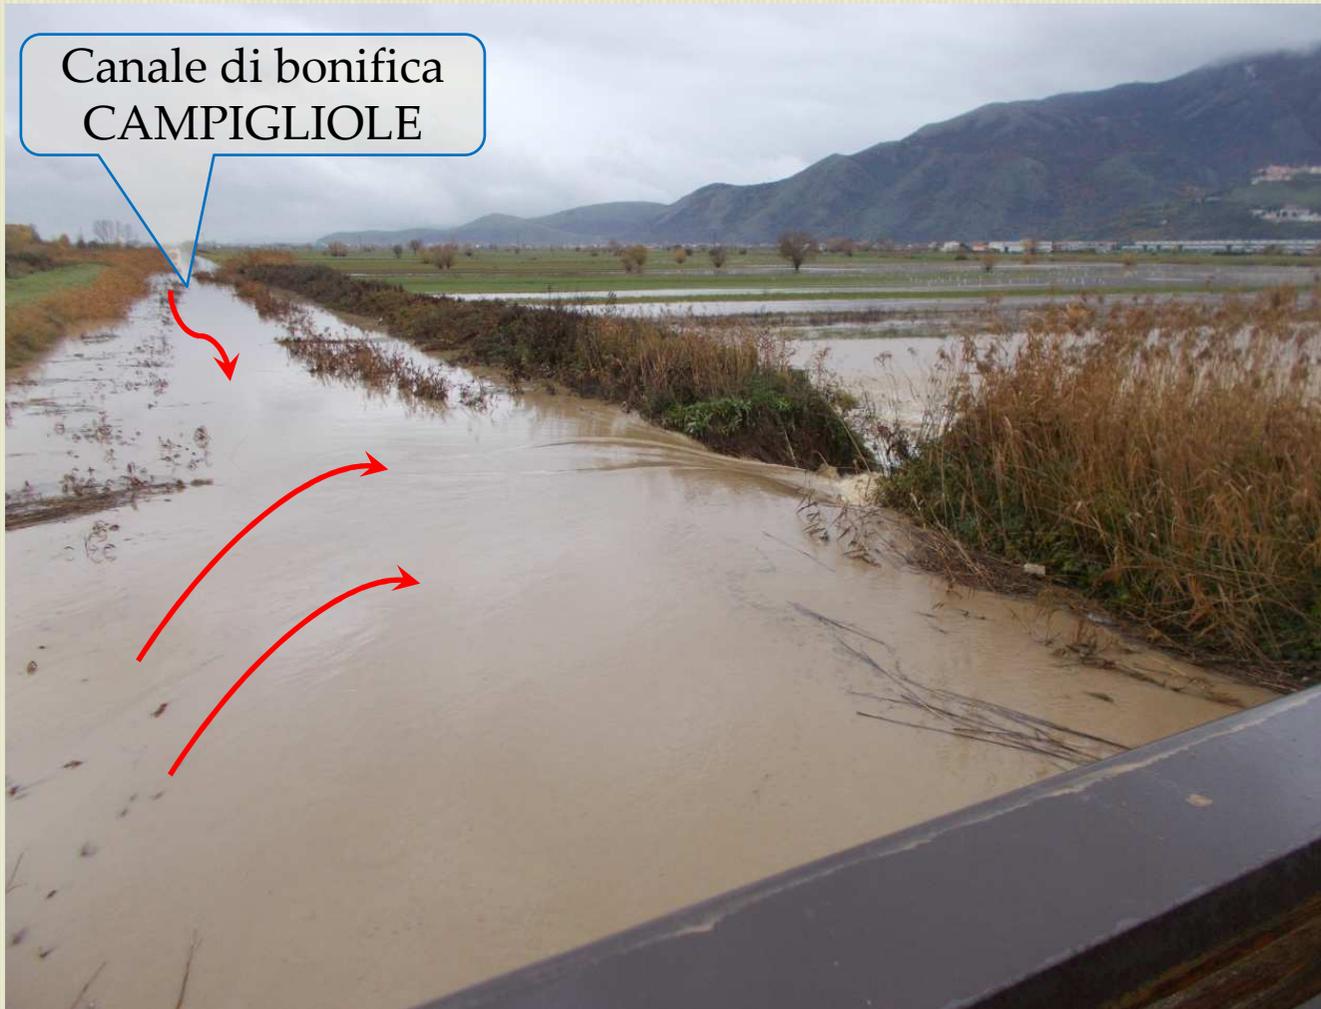
Particolare della rottura dell'argine SX del canale di bonifica CAMPIGLIOLE e rigurgito della corrente idraulica dal fiume TANAGRO

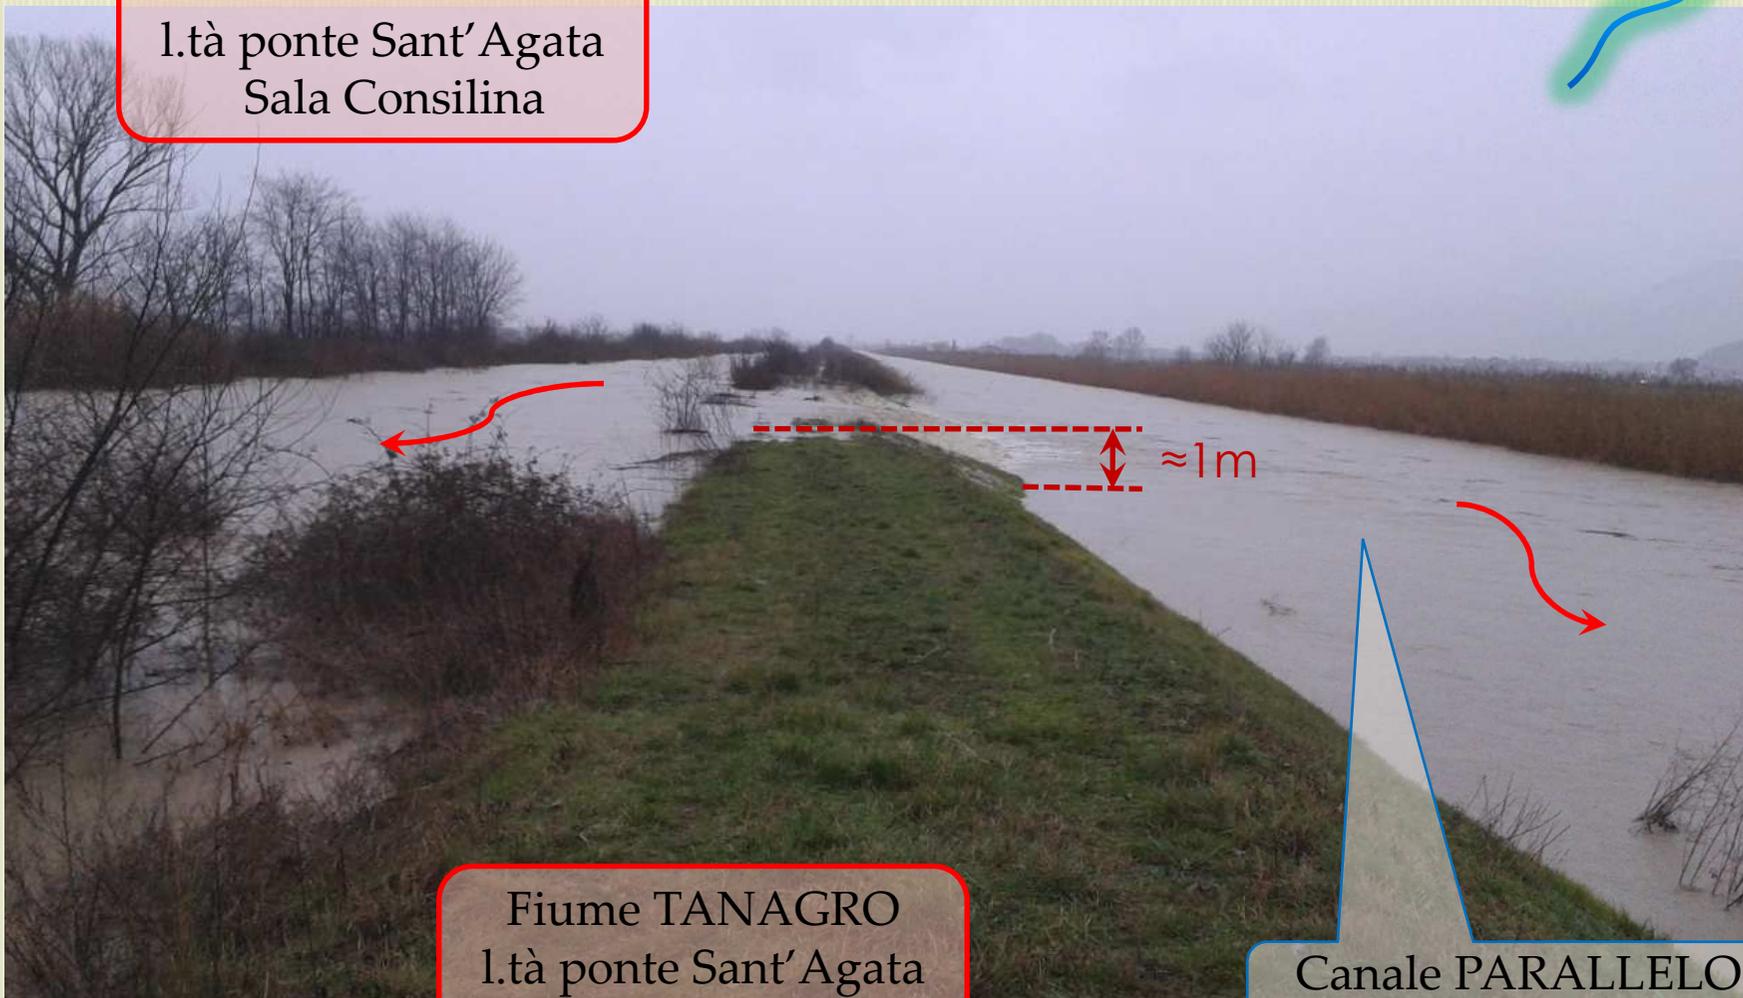
Differenza dei tiranti idraulici dopo 1,8km dalla soglia di sfioro

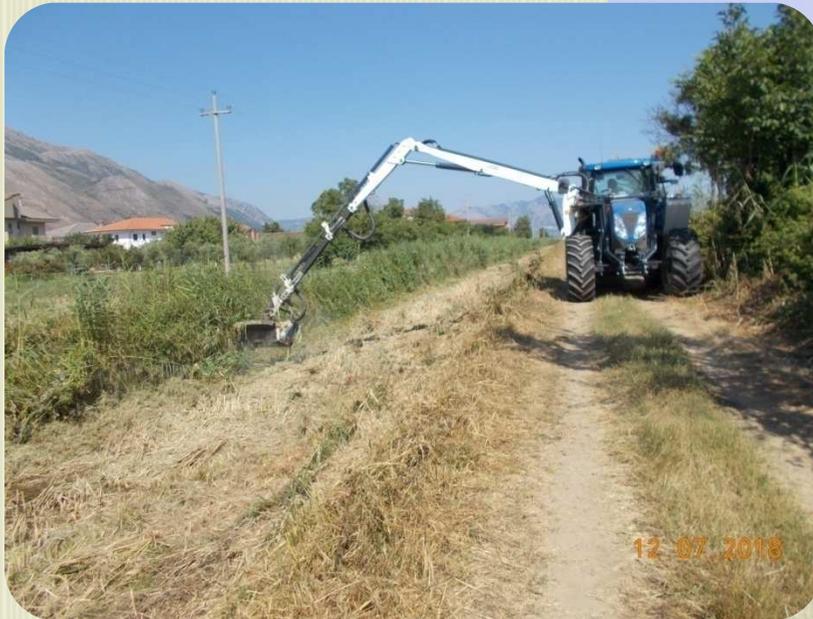
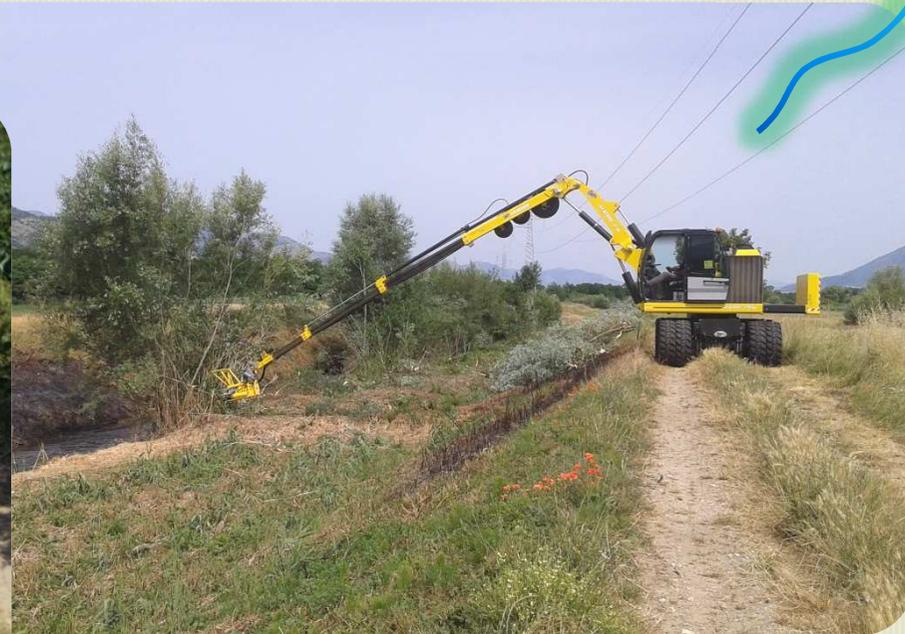
Canali di bonifica principali: attività di decepugliamento costante con alternanza annuale delle sponde e argini.

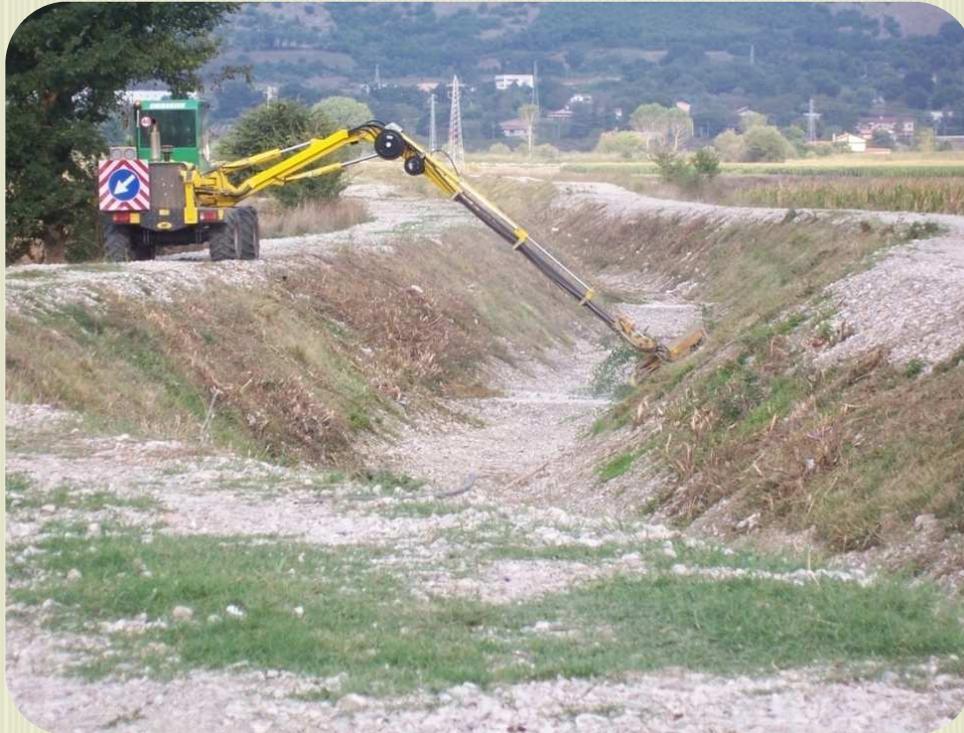
Canali di bonifica secondari: casi in cui è necessario eseguire la manutenzione sull'intera sezione.

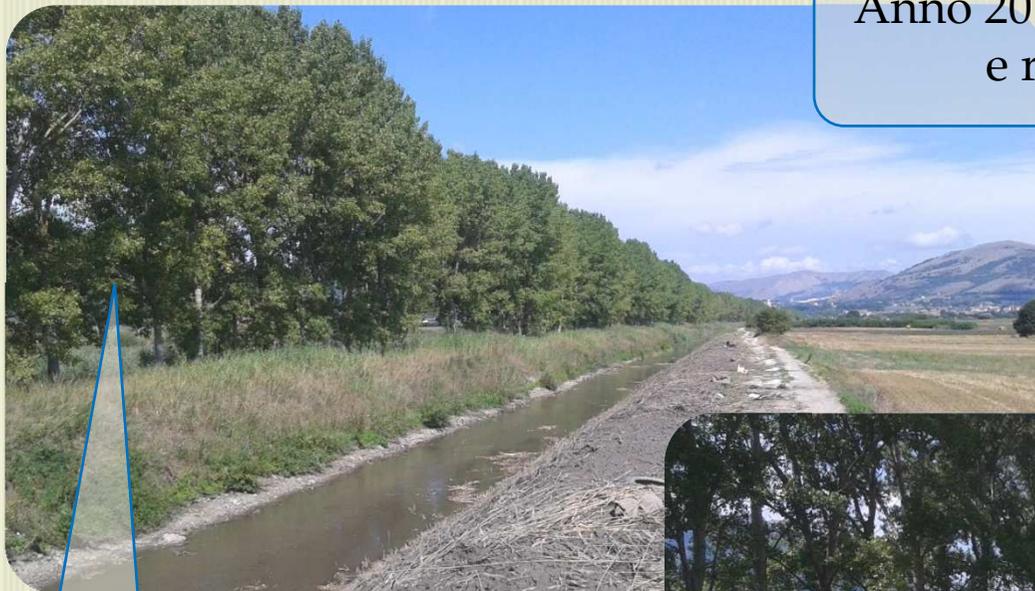
Anno 2018 Intervento di ricavamento e riprofilatura argine DX

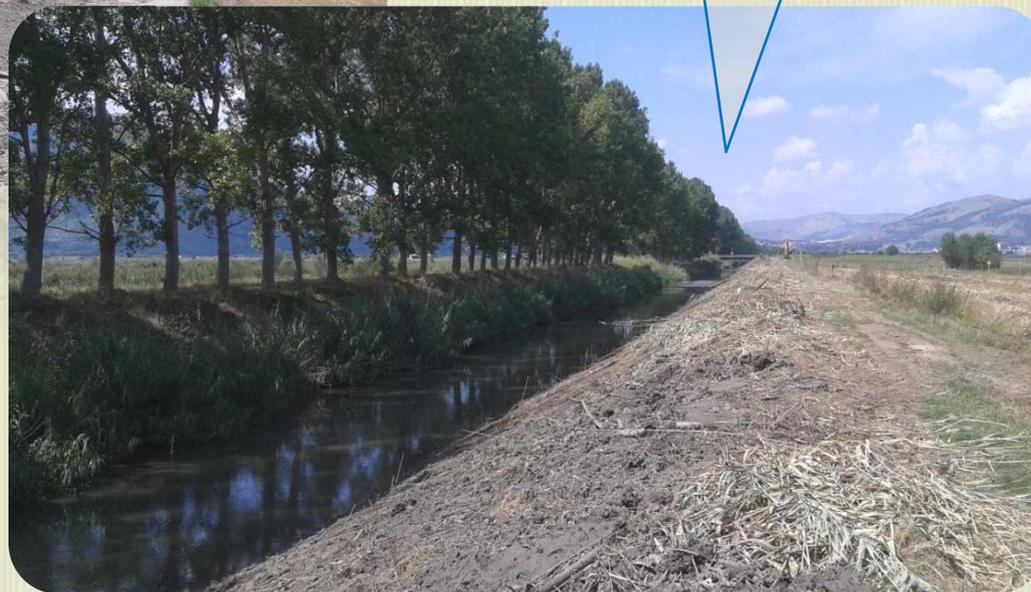
Anno 2017
Intervento di
ricavamento e
riprofilatura
argine SX

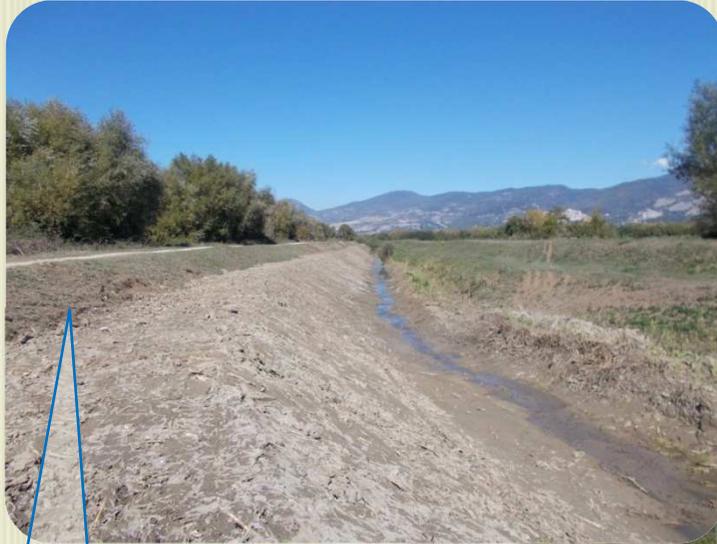
Anno 2018 Intervento di ricavamento e riprofilatura argine DX

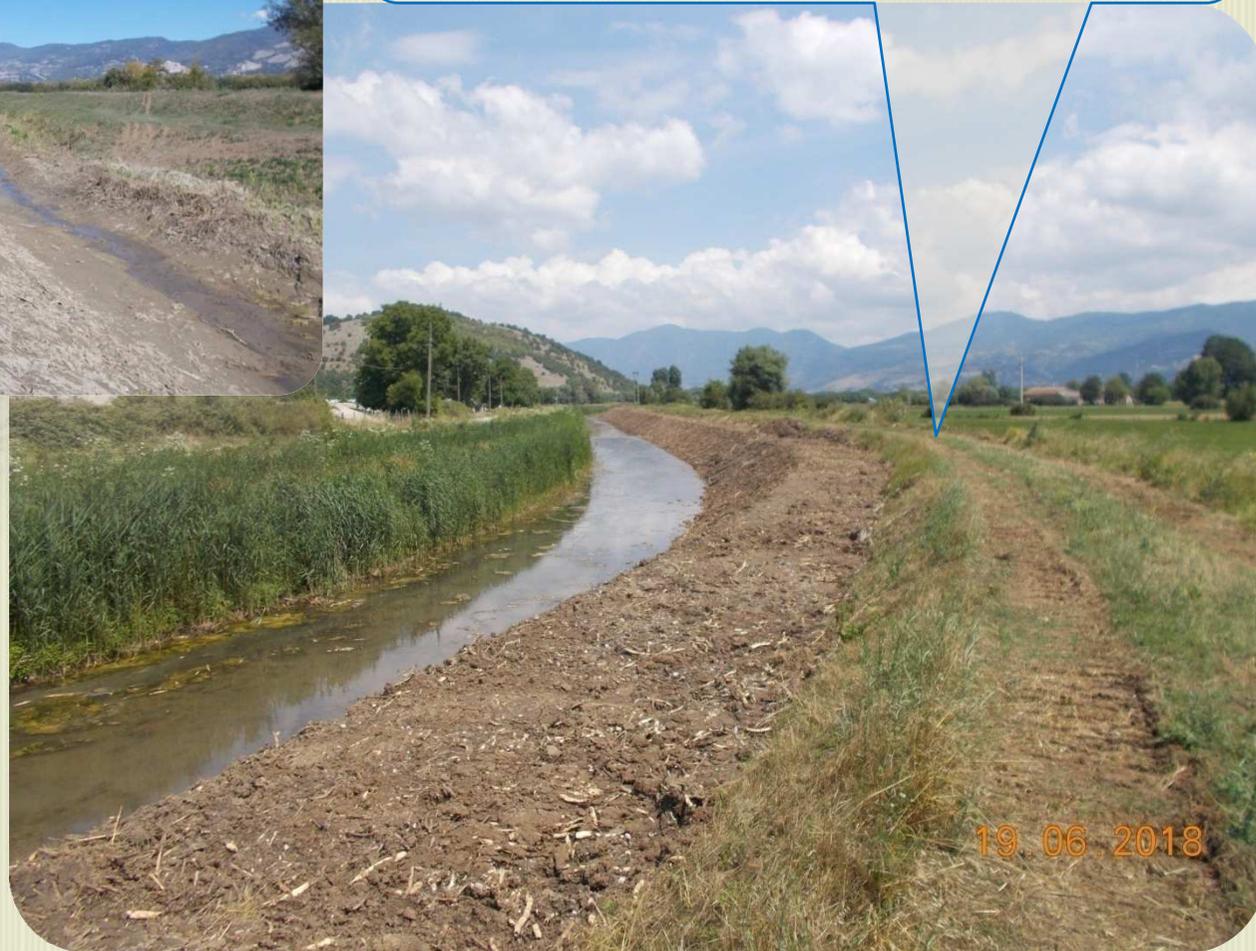
Anno 2017
Intervento di
ricavamento e
riprofilatura
argine SX

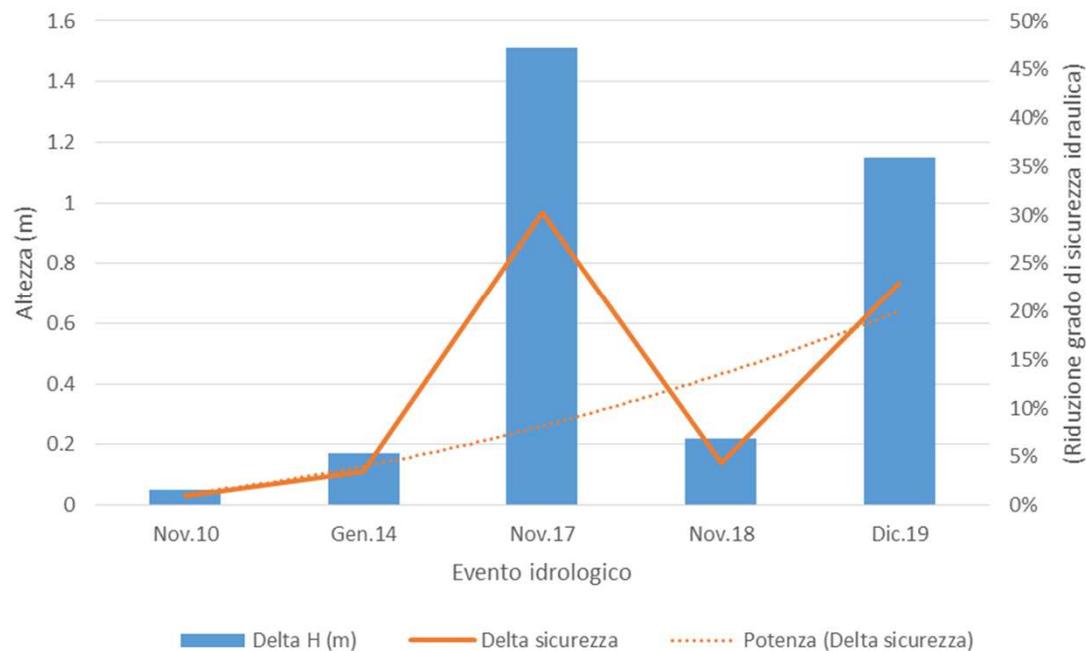
Progressiva riduzione
in 10 anni del grado di
Sicurezza idraulica (- 20%)

Confronto tra modellazione idraulica e misure idrometriche
