Misurare il successo degli interventi di ripristino della connettività:
l'importanza del monitoraggio e gli esempi del progetto di Gussola

Simone Bizzi, Elisa Bozzolan, Andrea Brenna, Lindsay Capito, Martina Cecchetto, Nicola Surian, Elia Taffetani

Università degli Studi di Padova, Dipartimento di Geoscienze

## Progetto pilota: Gussola

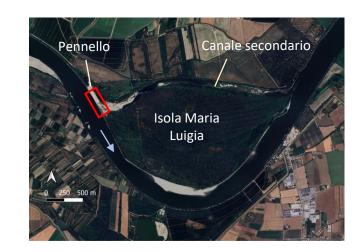
- mantenimento del ramo laterale con miglioramento dell'assetto
   morfologico ed ecologico del ramo stesso e dell'isola di Maria Luigia
- riattivazione di processi di trasporto dei sedimenti alluvionali a tergo del pennello
- riduzione delle sollecitazioni in corso di piena sul fondo alveo e sulla sponda sinistra
- senza peggiorare le condizioni di navigabilità

- Abbassamento della quota del pennello realizzato per limitare le divagazioni dell'alveo di magra del fiume Po in sinistra idrografica così da favorire la navigazione
- Quota di coronamento da 3000 m³/s a 1500 m³/s
- Data ultimazione lavori Aprile 2023

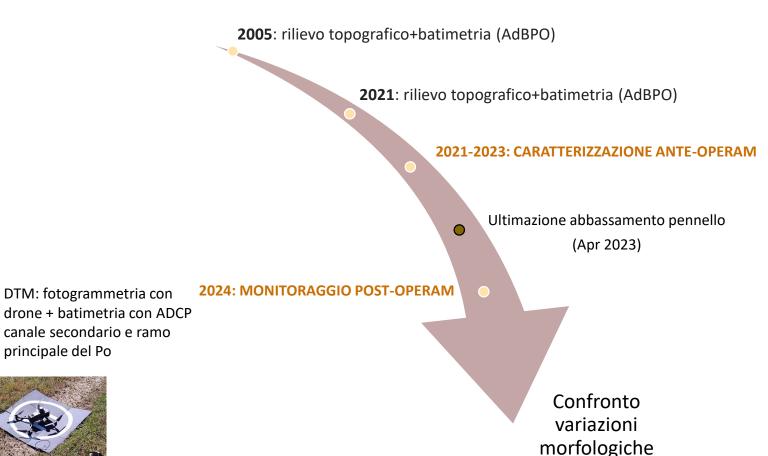
• DTM: fotogrammetria con

canale secondario e ramo

principale del Po

- Evoluzione traiettoria planimetrica e altimetrica
- Analisi granulometrica
- Determinazione Indice Qualità Morfologica
- Monitoraggio livelli idrometrici
- DTM: fotogrammetria con drone + batimetria con ADCP canale secondario

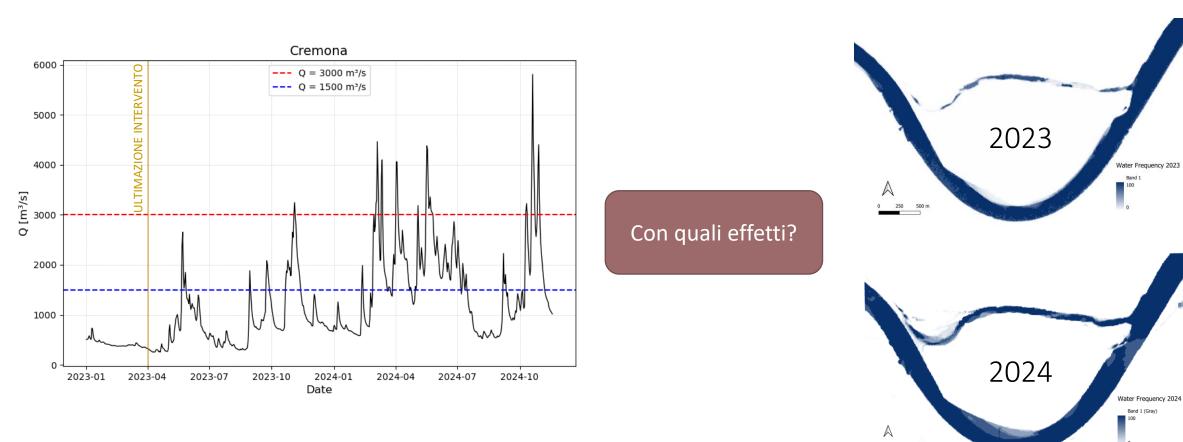
## Prime evidenze1: presenza di acqua nella lanca

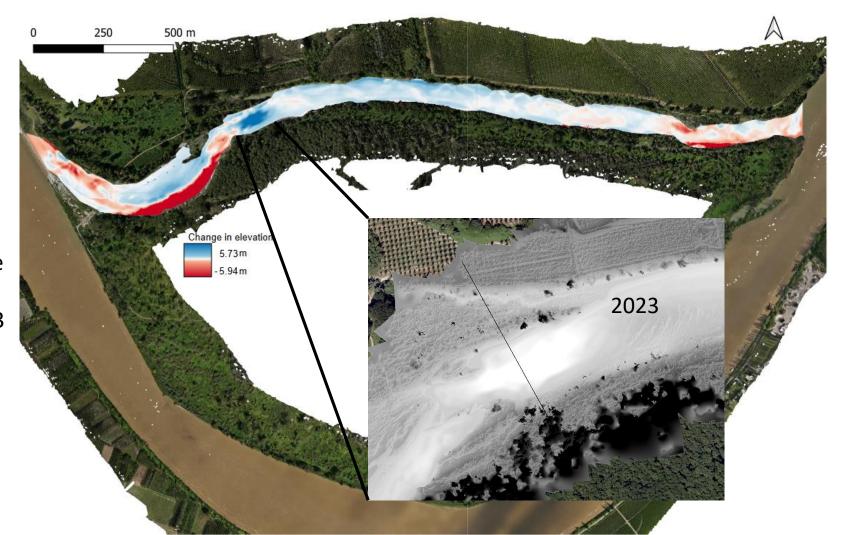
Parte del materiale eroso può aver contribuito al parziale riempimento dello scavo notato nel 2023

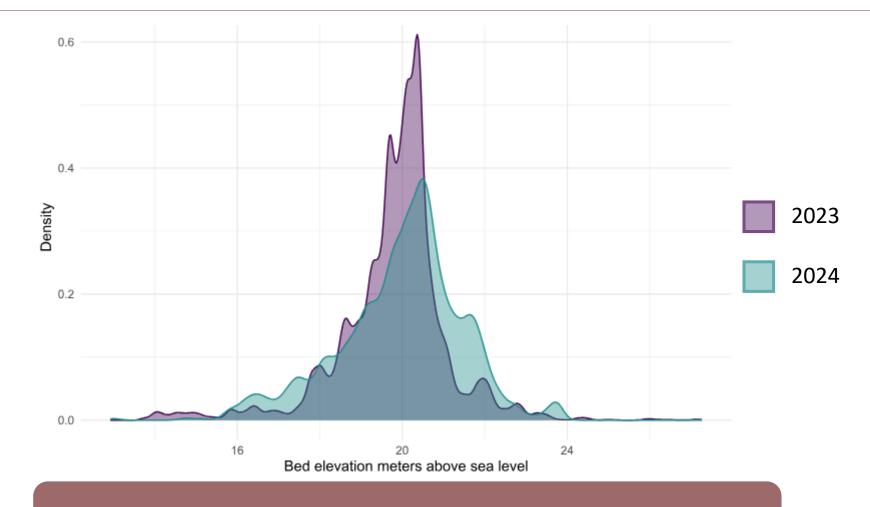
Confronto quote altimetriche tra i due anni

Aumento della variabilità morfologica tipico di processi di ripristino 2

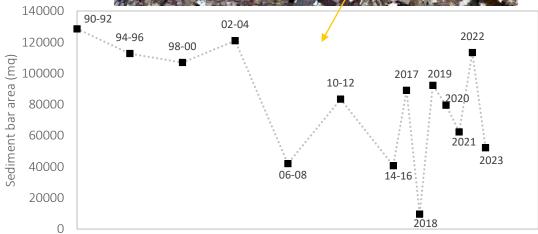
#### RESTRINGIMENTO D'ALVEO

# 1100 GU.2 1000 media alveo attivo (m) 600 400 1850 1870 1890 1910 1930 1950 1970 1990 2010 Anno

Quadro ante-operam: Tratto con diverse criticità

#### RIDUZIONE BARRE DI SEDIMENTO

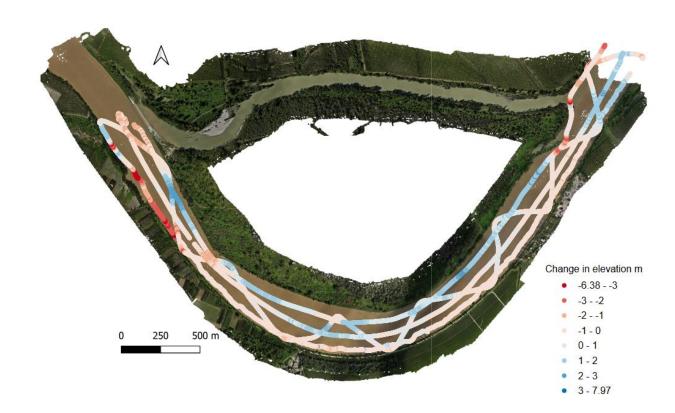
Variazioni altimetriche 2021-2024 (dati AdBPO e uniPD)

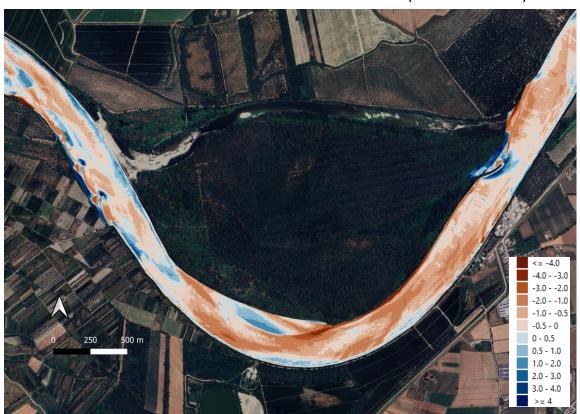
Variazioni altimetriche 2005-2021 (dati AdBPO)

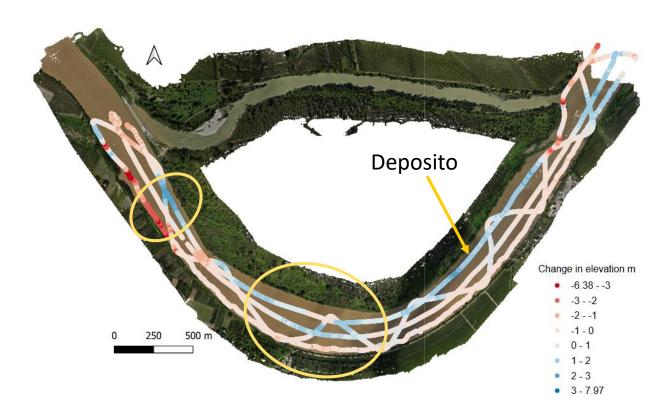
Variazioni altimetriche **2021-2024** (dati AdBPO e uniPD)

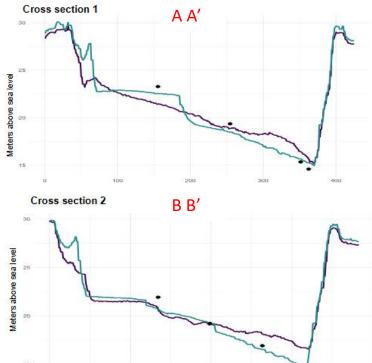
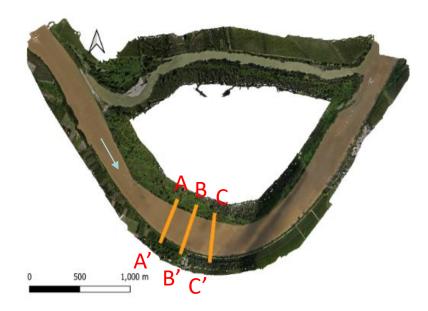
- Conferma deposizione fronte e centro barra
- Conferma erosione parte finale barra
- Approfondimento talweg: morfologicamente atteso a causa della difesa di sponda e della sedimentazione nella parte interna della curva

**CANALE PRINCIPALE**: conferma dei trend in corrispondenza della barra ed evidenze di approfondimento del talweg
